管道 安全 保护

2026 1
总第 83 期

- 卷首语：人员密集型高后果区是管道安全保护的主战场
- 张圣柱等：解读《陆上油气长输管道人员密集型高后果区辨识与管理》
- 舒瑞清等：聚焦人员密集型高后果区 推进新国标落地实施
- 许砚新等：充分发挥管道保护法对管道规划建设的保障作用
- 对话：关于新国标GB 46767—2025的讨论

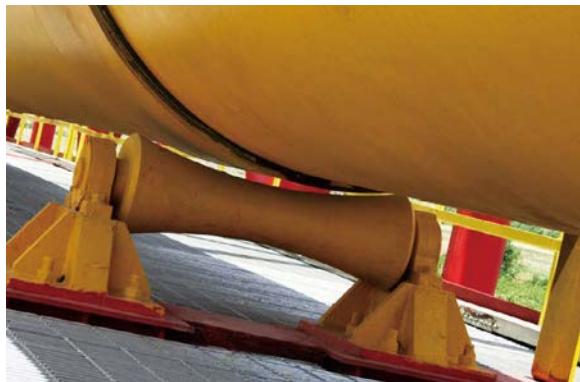
图 3 跨越段管道翘起现象

9.314 m，如果考虑补偿变形的直管段，需要的间距更大。因此，该设计不满足GB/T 50459—2017《油气输送管道跨越工程设计标准》跨越段弹性要求，所有弯管均为83度的转角，弯管转弯角度小于90度，跨越段膨胀管道将上翘（图3），现场验收时发现该跨越管道多处支撑悬空也不符合国家标准。此外，设计将S弯管的一半埋于地下，不具备管道变形补偿能力。

流跨越管道两端采用S形弯管变形补偿器，两个S形弯管的两端管道平行距离分别为8 m和12 m（图2）。输气管道要求具备清管器通过能力，弯管的转弯半径为 $6D$ ，弯管两端还应有1 m长的直管段。跨越段管道受季节变化、昼夜温差等影响产生的变形需要S形弯管给予补偿，所以S形弯管中间需要有一段直管。DN 1200管道 $6D$ 弯管转弯半径为3.657 m，S形弯管中有两个90度弯头，再加两段1 m直管，S形弯管两端平行管道中心最小间距为

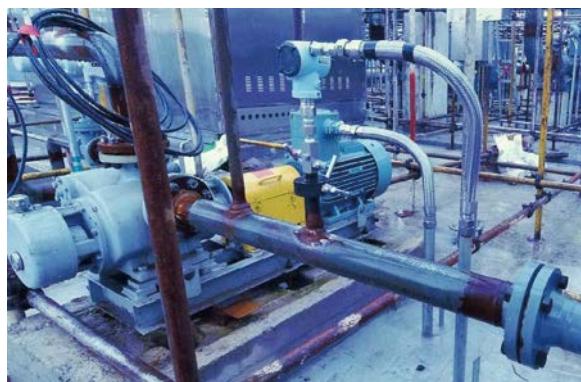
图 4 某输油站施工现场

该工程已进入试压阶段，但管道和法兰尚未做防腐、四螺栓法兰未做静电跨接（图4）。施工人员反馈试压完成后螺栓不再拆卸，螺帽处的法兰面将不能涂刷防腐涂料，工程将遗留防腐和静电防护不规范的缺陷。

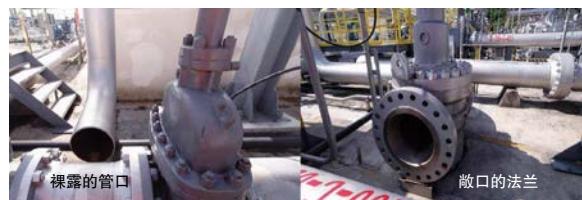
图 5 某成品油管道泵站改造施工现场

（2）改扩建管理不规范。某成品油管道运行中的站场增加反输工艺改造工程处于停滞状态，阀门和管道均为简易支撑，管口和法兰也没有封堵保护（图5），现场也没有施工相关人员监管，该管道多个站场均有不同程度的此类现象。施工方对站场改造工程管理失控，不仅难以保障工程建设质量，也增加了在役管道运行安全的风险。

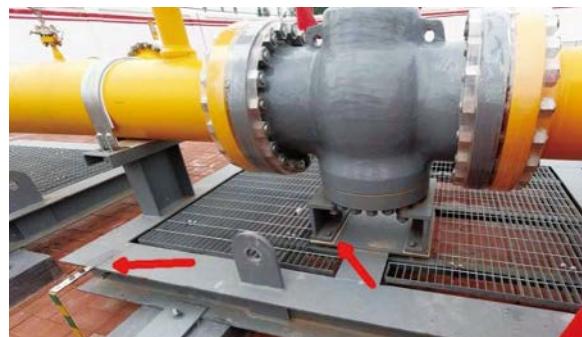
图 6 某输气管道干线阀室接地情况

（3）管道系统接地不合理。某输气管道干线阀室的工艺设施采用了撬装化安装方式，阀门直接固定在撬座上，并且在撬座上安装了接地系统，导致管道与大地连通，该管道其他阀室也是相同的施工方式（图6）。阀室放空管处设计有绝缘接头，

说明采用了强制电流阴极保护系统，该系统要求管道干线与大地绝缘，阀室中与干线连通的工艺设施也应与大地绝缘，工艺设施橇座接地造成了阴极保护漏电，增加了阴保系统耗电，降低了保护能力，形成了管道腐蚀的隐患。此类问题并非个别现象，在某些油气管道站场的管道绝缘接头外侧也存在工艺设施接地错误的问题，一些站外管道、阀室的压力传感器需要接地，在传感器与管道连通的取压管上缺少绝缘部件，站外管道多处漏电也能导致阴极保护电位不达标。

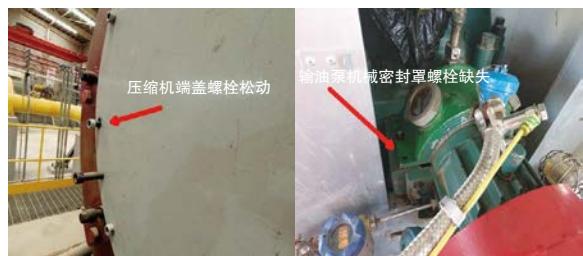
图 7 检查中发现的设备维护管理问题现状

(2) 设备维护管理不善。在机械领域中，安装不完善的设备不能运行，运转设备上不允许放置无约束配件，这是对运转设备管理的基本要求。在现场检查中曾发现，某天然气管道压气站运行中的压缩机端盖螺栓紧固不到位，某输油管道输油泵

机械密封罩的螺栓孔没有安装螺栓以及密封罩处于无约束状态（图 7）。压缩机是高转速、高压力设备，在端盖螺栓安装不妥状态下运行是容易引发事故的危险隐患。

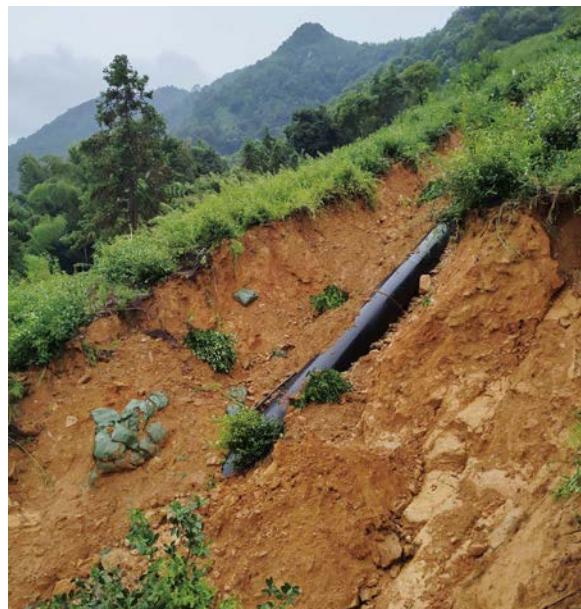
图1 坡面水毁及管道露管情况

2023年7月28日，受5号台风“杜苏芮”影响，丽水、温州等地区遭遇特大暴雨天气，致使大量山体出现水土流失现象，部分山区道路甚至中断。16时05分，金丽温干线位于丽水市青田县油竹街道麻宅村段的光缆信号中断。经排查，金丽温干线麻宅村段受暴雨影响发生坡面水毁情况，形成一条长约35 m、宽约10 m、深约1~3 m之间的冲沟，最大深度处于冲沟中上部，进而导致金丽温干线管道出现露管，长度约20 m（图1）。

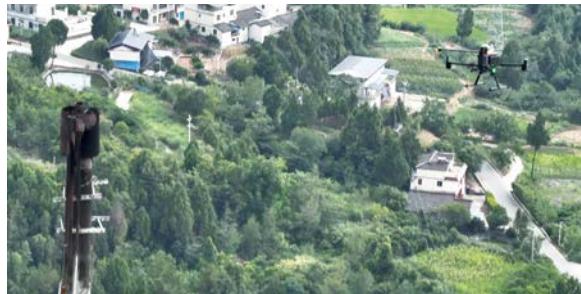
图1 无人机火炬点火测试

巡检，依托18个地面基站实现通信全覆盖，月度识别风险14处，辅助施工监管108次，并成功应用于应急演练中的搜救与点火任务（图1）。

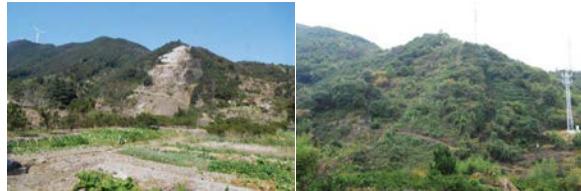
图2 厚层基材喷播施工前（左）后（右）效果对比

本案例边坡陡峭，复绿工程施工前（2017年），坡面为岩质边坡，坡面宽20米，斜坡到顶长约200米，管道敷设后实施了截排水工程、边坡挡墙等工程措施，边坡裸露面积大，视觉污染、水土流失严重。实施厚层基材挂网喷播，复绿工程完工

7年后（2024年），植被覆盖率90%以上，形成了灌、草结合的茂盛植被，未出现秋冬季节的大面积枯黄（图2）。

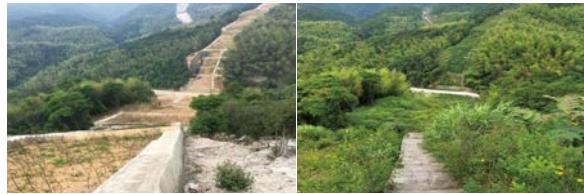
图 4 香根草种植前 (左) 后 (右) 效果对比

为主体, 挡墙内容器苗云南黄馨长势良好, 还有野生湿地松等本土植物 (图 4)。

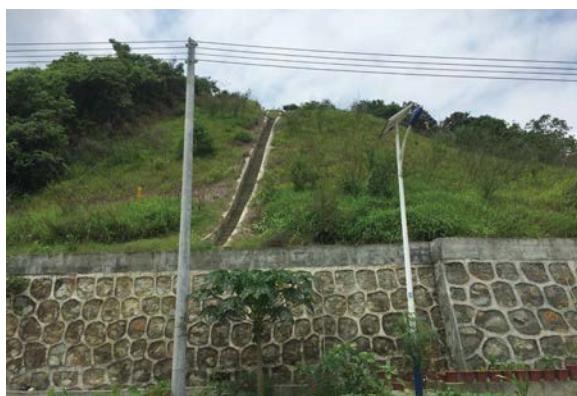
图 2 浆砌石挡土墙、三维植被网护坡示例

保护(图2),挡土墙建在地基较坚硬地层上,间隔15 m~20 m设一道沉降缝,每间隔2 m设一个排水孔,内侧回填土分层夯实。

针对管道途经山坡的坡比在1:2~1:1之间的土质和易风化岩石边坡等实际情况,在基础比较坚硬、常年受水冲刷的部位修建浆砌片石护坡,在坡面受雨水冲刷严重或潮湿时坡比尽量放缓;在不均匀沉降、软土地基,如河床、沟床稳定性较差的宽浅地段,坡度在1:2~1:3的软质的沙土或软岩坡面采用石笼护坡;在易风化但坡面岩体破碎的III类岩石边坡采用锚杆挂网喷浆、锚杆挂网喷混凝土护面;在陡坡、陡坎段管沟、冲沟地区采用了三维植

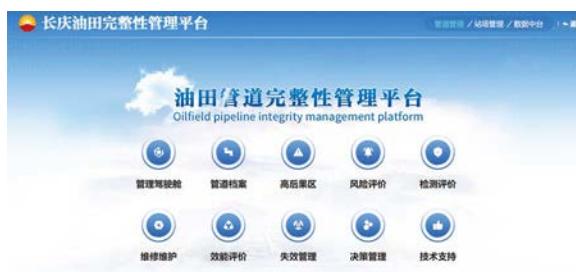
图1 油田管道完整性管理平台主界面

管道完整性管理数智平台遵循智能油气田建设思路,依托油田公司云平台及勘探开发梦想云等基础设施,采用微服务+容器化的方式构建云端开发和部署方案,采用中台化设计和标准化思路,实现业务应用全面上云,新增业务需求便捷扩展。油田管道完整性管理平台(图1)由管理驾驶舱、管道档案、高后果区、风险评价、检测评价、维修维护、效能评价、失效管理、决策管理、技术支持十大模块组成,通过数据中台(图2)进行数据的录

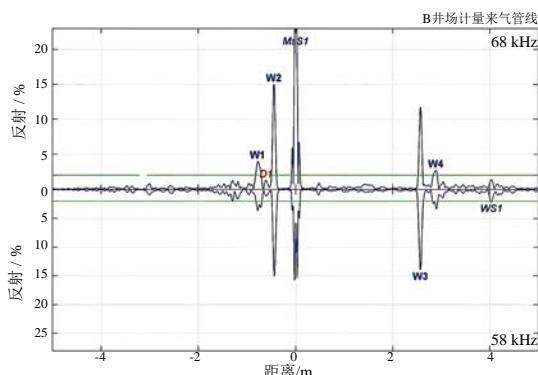
图 5 检测波图谱

符号	检测位置/m	截面损失量百分比 / %	注释
W1	-0.78	4.0	焊缝
D1	-0.61	1.3	缺陷；壁厚损失25.1%
W2	-0.44	15.0	焊缝
MsS1	0	—	初始脉冲
W3	2.57	13.9	焊缝
W4	2.89	2.7	焊缝
WS1	4.03	2.1	焊缝支撑

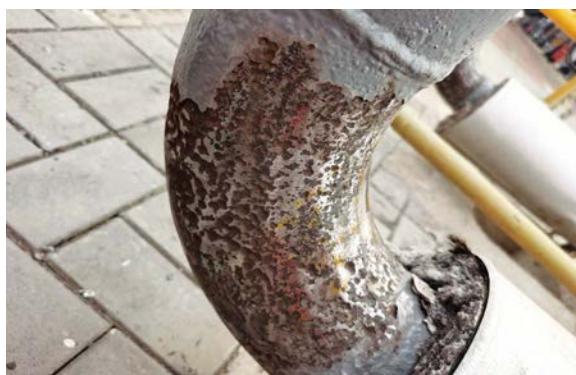
图 6 缺陷弯头

为验证检测结果的准确性,对缺陷位置进行复检。拆除弯头处保温层,发现检测位置下方0.61 m弯头处外表面存在点腐蚀(图6)。通过超声测厚仪复检,最大腐蚀深度为3 mm,轴向缺陷长度最大可达55 mm(图7),该缺陷在当前设计压力下不可接受,存在较大安全隐患。通过实践验证,磁致伸缩超声导波检测技术在储气库管道检测中具有较高的精准度和可靠性。

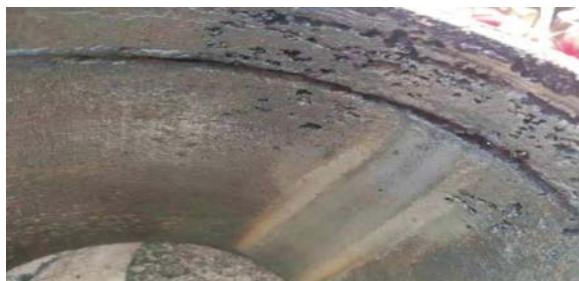
图 1 管道绝缘接头内腐蚀情况

(1) 安全风险突出。腐蚀导致的管道壁厚减薄, 会大幅降低管道的承载能力与抗风险能力: 当管道内压与外部荷载叠加时, 易引发管道泄漏、破

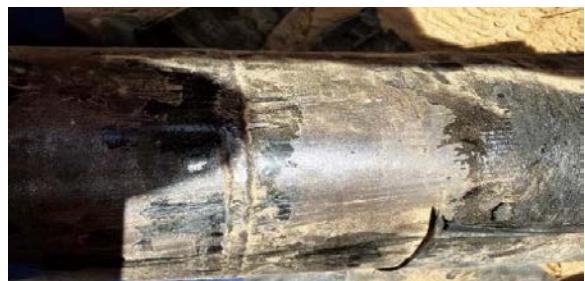
图 2 管道绝缘接头外腐蚀情况

(2) 水样分析。对管道内积液的化验分析显示(表 1), 水样中 Cl⁻ 浓度高达 50 000 mg/L 以上。Cl⁻ 具有离子半径小、穿透能力强的特性, 可穿透绝缘接头表面的钝化膜(如氧化亚铁膜), 与

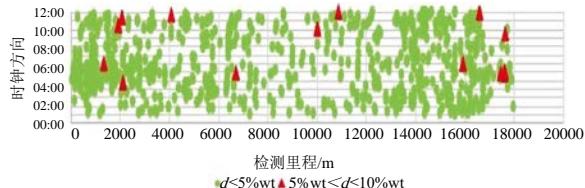
图1 外部金属损失统计图

缺陷类型	数量/处
金属损失	1922
焊缝异常	35
凹陷	6
补疤	2
外接金属物	1
合计	1966

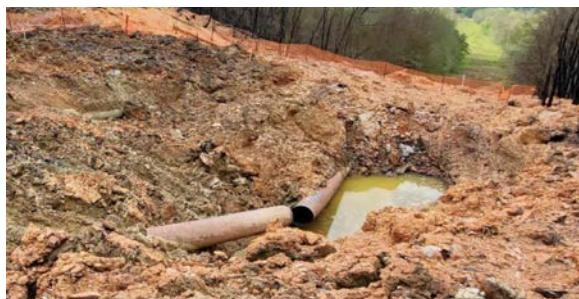
图1 事故现场

2020年5月4日当地时间16时36分，Enbridge Inc.（简称Enbridge）所辖一条州际天然气管道，在美国肯塔基州希尔斯伯勒以东偏东北方向约4.8 km处的一级区域发生破裂并引发火灾爆炸，火灾烧毁了约2公顷（2万平方米）的林地，爆炸形成了一个长约18.3 m、宽约7.6 m的爆炸坑（图1），事故未造成人员伤亡，经济损失约1170万美元^[1-2]。

事发地三管并行，海拔约281.33 m，发生事故的管道为双向管道，位于最北侧，起于密西西比州科修斯科终于宾夕法尼亚州北尤宁镇，横穿肯塔基州，建于1952年，长约1246.9 km、管径762 mm、管材X52、壁厚9.5 mm、设计压力6.4 MPa、运行压力4.65 MPa，典型的焊接接头间距为12.1 m。

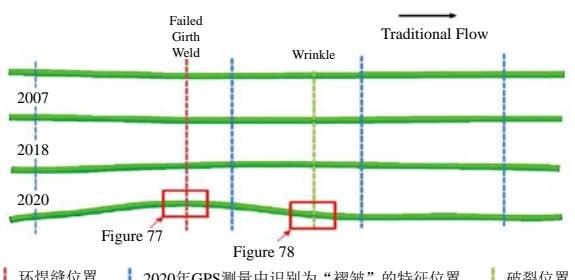
图 5 各时间段位移后有限元模型

在失效位置对管道造成的应变, 该分析是对整体性能进行评估, 未考虑已知缺陷的影响。模拟从初始几何形态到2007年、2018年以及2020年失效前几何形态位移过程的有限元分析 (图 5), 以最大主应变表示。预测结果显示, 在环焊缝GW BH11330处2007年、2018年和2020年的最大主应变分别为0.8%、1.4%和3.0%。从2020年后环焊缝GW BH11330附近区域的有限元模型可以看出 (图 6), 该区域承受了较大的弯矩。

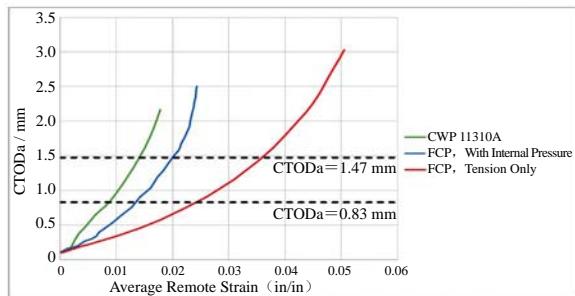
图 7 环焊缝拉伸应变能力测试

②拉伸应变能力分析。目的是确定管道环焊缝在特定载荷条件下能承受的最大拉伸应变, 判断是否满足实际工况中的应变需求。从11个含环焊缝的管道段截取9道环焊缝进行横向焊缝拉伸试验和金相分析, 将横向焊缝试验的结果纳入有限元模型, 以评估全周长环焊缝的拉伸应变能力 (图 7), 使用表观韧性值范围 (基于发现的焊缝缺陷), 确定环焊缝在仅受拉伸载荷 (无内压) 下的拉伸应变能力为2.4%-3.6%, 在承受拉伸载荷且内压等于最大允许操作压力下的拉伸应变能力为1.3%-2.0%。由于拉伸应变能力分析的样本是从现场截取的, 可能

已存在一定程度的预先变形，因此上述拉伸应变能力值代表焊缝的剩余应变能力。

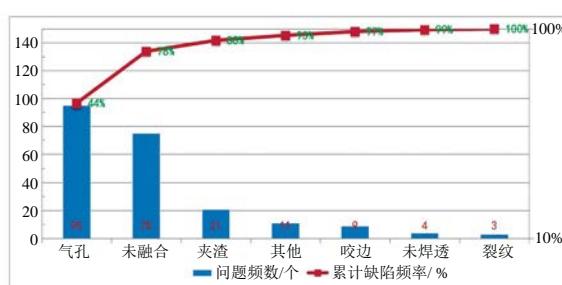
图1 第一次焊接质量检查问题帕累托图

焊接质量问题	问题频数/个	问题频率	累计问题频率
气孔	95	44%	44%
未融合	75	34%	78%
夹渣	21	10%	88%
其他	11	5%	93%
咬边	9	4%	97%
未焊透	4	2%	99%
裂纹	3	1%	100%
合计	218	100%	—

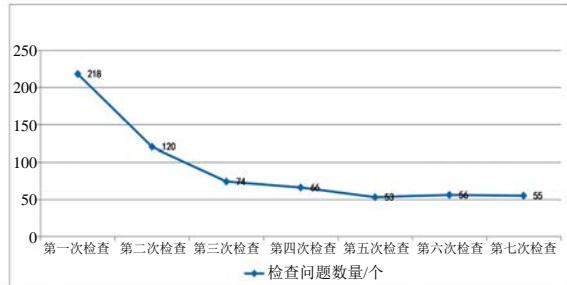
图 2 管控前后焊接质量问题数量统计

通过应用帕累托图法对管道焊接质量主要影响因素进行重点管控,并在同等条件下对管控效果进行监测,发现在未增加建设单位管理人员的情况下,焊接质量问题总体呈下降趋势(图2),特别是第七次焊接质量检查问题项累计降低至55次

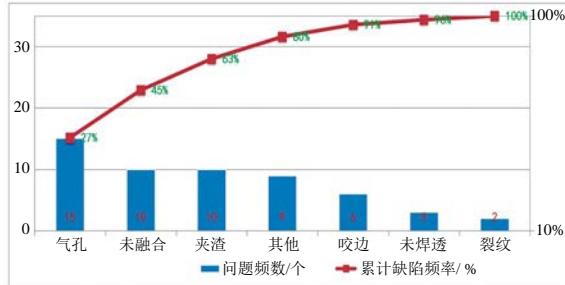
图 3 第七次焊接质量检查问题帕累托图

(图3),影响焊接质量的问题项由管控前的170项降至25项,一次焊接合格率大幅提升。

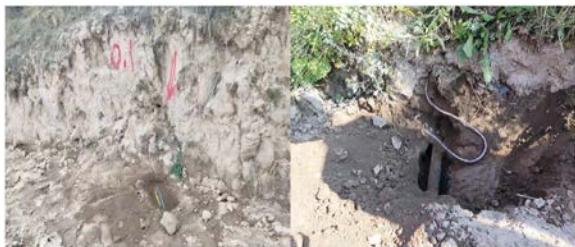
图1 光缆浅埋点示例

程中,发现位于高坎底部长约10 m的光缆埋深为0.1~0.8 m,立即进行开挖验证,发现与探测结果一致,特别是位于高坎底部长度约0.6 m的光缆埋深只有0.1 m(图1),极易发生第三方施工或者自然灾害造成光缆中断的事件。作业区及时组织人

员对此处安全隐患进行了治理，并按要求完成复耕施工监护，避免了管道和光缆被损坏的事件发生。
